Restauration de milieux naturels littoraux après dépoldérisation

La renaturation d'un ancien polder sur l'estuaire de la Gironde illustre la possible restauration du sol et de milieux dégradés par des pratiques agricoles intensives.

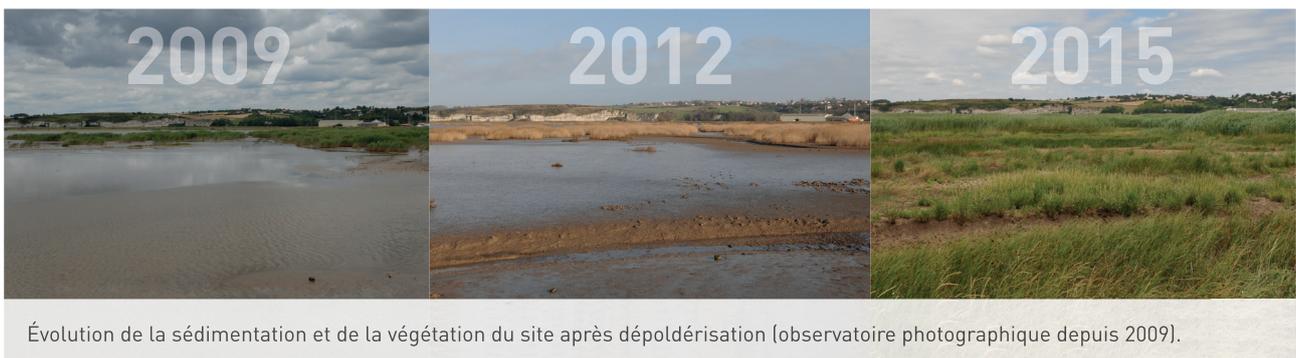
Évolution de la sédimentation et de la végétation du site après dépoldérisation (observatoire photographique depuis 2009).

Parmi les observations marquantes : les vitesses de sédimentation spectaculaires. L'agriculture céréalière pratiquée sur le polder pendant plus de trente ans a produit un compactage des sols générant un niveau topographique inférieur de 90 cm à celui des prés salés adjacents non poldérisés. En quinze ans, le niveau

initial a été regagné. Cette évolution rapide est liée à l'importance de l'apport sédimentaire dont bénéficie le site. En effet, le volume d'eau saumâtre oscillant dans l'ancien polder en période de vives-eaux a été estimé à près de 2,2 millions de m³. Les concentrations de matières en suspension peuvent atteindre jusqu'à 4000 à 5000 mg/l¹ ; elles dépendent directement de la position du bouchon vaseux de l'estuaire qui évolue en fonction des cycles de marées et des débits fluviaux saisonniers.

Les premières années, des aménagements ont été réalisés pour maintenir un chemin central au milieu du polder et orienter la gestion hydraulique vers le maintien d'une grande lagune en eau sur une partie du site. Les volumes d'eau sont tels que les aménagements ont rapidement cédé. L'évolution hydrosédimentaire a alors été très rapide et totalement naturelle, avec le creusement d'une grande coursière principale et de chenaux secondaires, et l'installation progressive d'une végétation halophile et sub-halophile, composée notamment d'une végétation pionnière de prés salés, de scirpaies et de roselières, accélérant l'exhaussement sédimentaire.
